# 桃源县会人溪水电站工程

## 竣工环保验收调查报告

编制单位：湖南省环境保护科学研究院

项 目 名 称：桃源县会人溪水电站工程竣工环境保护验收调查

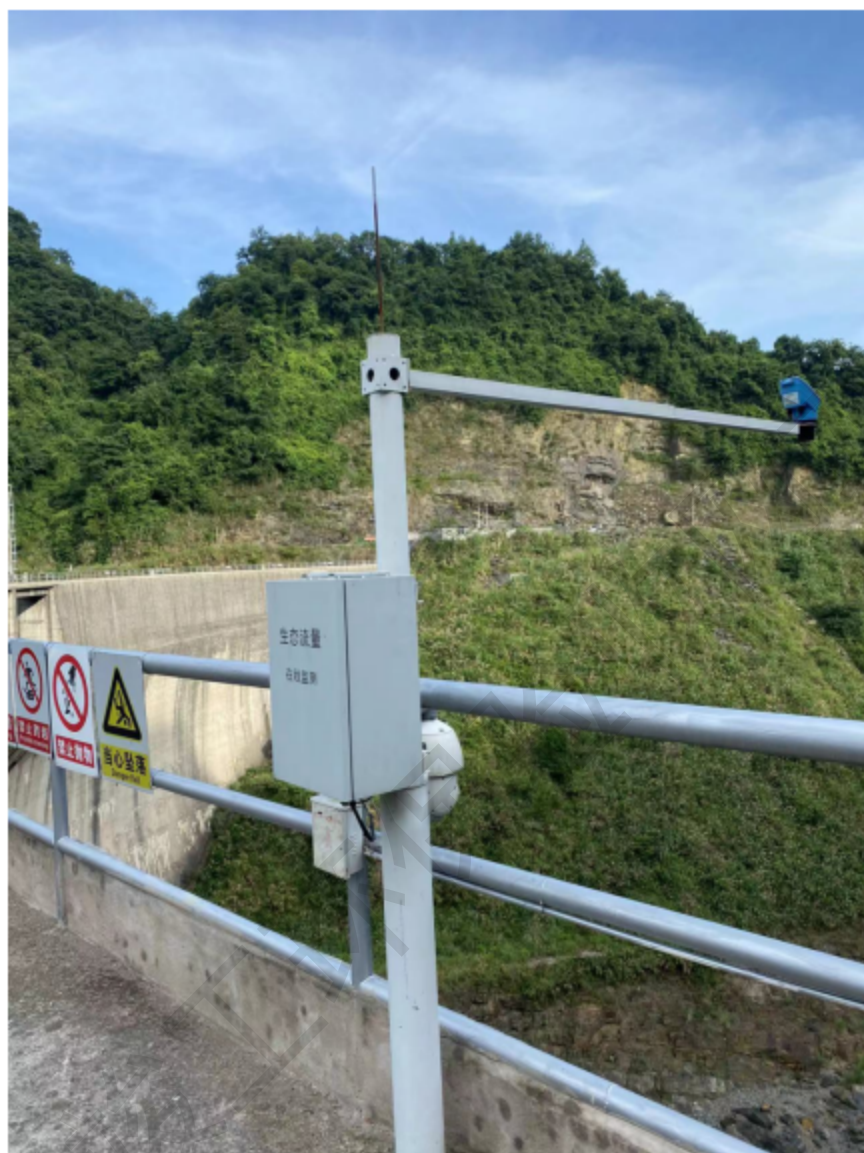
图 4-1 生态流量在线监测装置

(1) 大坝设计固定泄水建筑物，在采取补救措施时考虑到大坝为浆砌石高坝，为保证坝体安全，放弃从坝体开放流孔的方案，采取生态流量补水泵站进行下泄，该泵站包含浮船 1 座、离心泵 3 台，水规模为  $1.07\text{m}^3/\text{s}$ ，满足环评报告及其批复意见中提出下泄流量要求，且不会形成断流。当水位在 152.0m（即泄洪闸门底部高程）以上时，通过开启闸门下泄流量；当水位在 152.0m（即泄洪闸

门底部高程)以下时,通过生态流量补水泵站下泄生态流量,并安装了生态流量在线监测装置,见图 4-1。

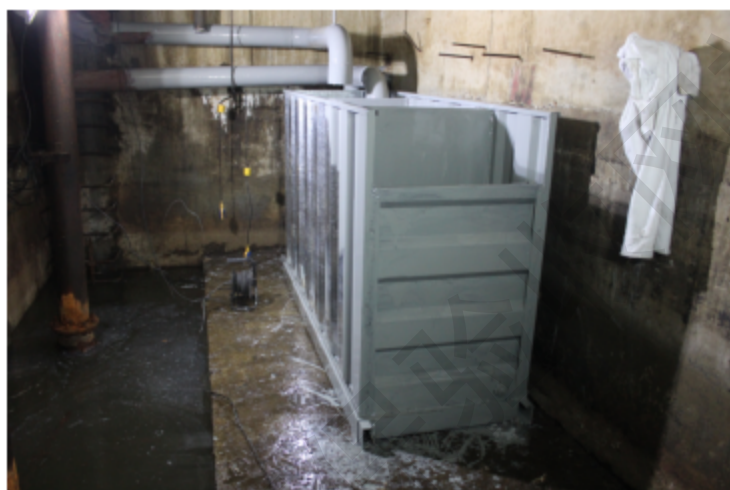
图 5-1 隔油沉淀池

此外,电站为避免厂房内集水井收集的渗漏水及地面冲洗水含有油污被直接抽排出去,采取在渗漏水进入集水井前设置了油水分离器进行隔油处理后排放。

据资料查阅和现场调查,电站自运行以来没有发生过油泄漏事故。监测结果表明能达到《污水综合排放标准》(GB8978-1996)表2中一级标准限值要求。同时电站建成营运后发电厂房下游500m与坝址上游500m处的石油类指标监测结果比对,也没有出现明显的变化,也表明电站没有漏油现象发生。

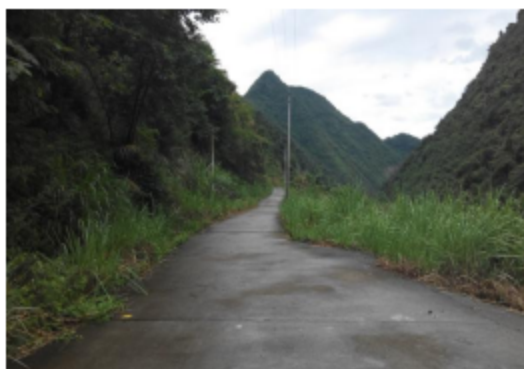
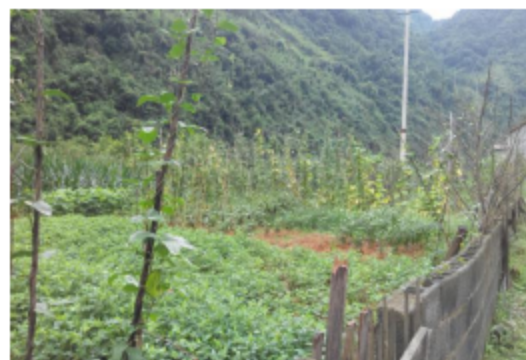
图 6-1 施工区域现状

工程永久占地 10.9 亩，临时占地 3.7 亩。破坏的植被主要是低矮灌丛、人工林，植被种类均属一般常见种，工程施工没有导致地方植物种群的消失。随着施工活动的结束，对施工迹地如主体工程区、进场道路、弃渣场、施工生产生活区等采取了土地平整利用、植被恢复等措施。目前施工区及其周边植物生长良好，基本维系了当地的生物多样性。

进场道路两侧植被恢复情况

施工营地场地平整利用情况

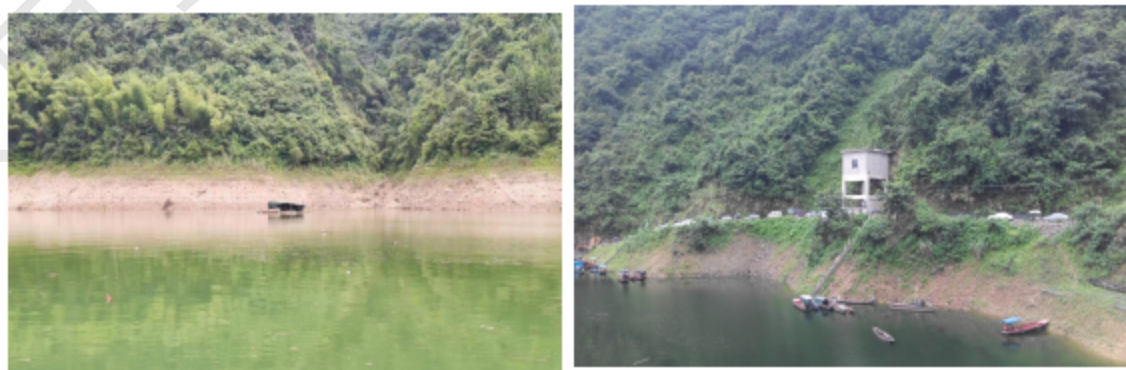
图 6-2 库区沿岸陆生植被现状

由于人类活动的影响，库区、库周的原生植物大都不复存在，现在的植物主要由竹类，松、杉针叶混交林及少量的阔叶混交林和灌木草丛组成。验收调查发现，库区内各主要群系变化不大，针叶林以马尾松、杉木林为主；阔叶林以次生落叶阔叶林为主；此外在局部山地尚可见零星分布的、以青冈为优势种的常绿阔叶林，但面积较小，常混生以枫香、山槐、樟树、冬青、黄檀等落叶种类；灌丛种类主要以柃木、杜鹃、胡枝子为主；禾本科草本仍然为调查范围灌草丛的主体，但是在一些低湿河滩地带和消落带中，牛鞭草、狗牙根等湿生草本的分布面积有所扩大。人工植被仍以传统的经济果木林如和农作物为主，种类未发生变化。

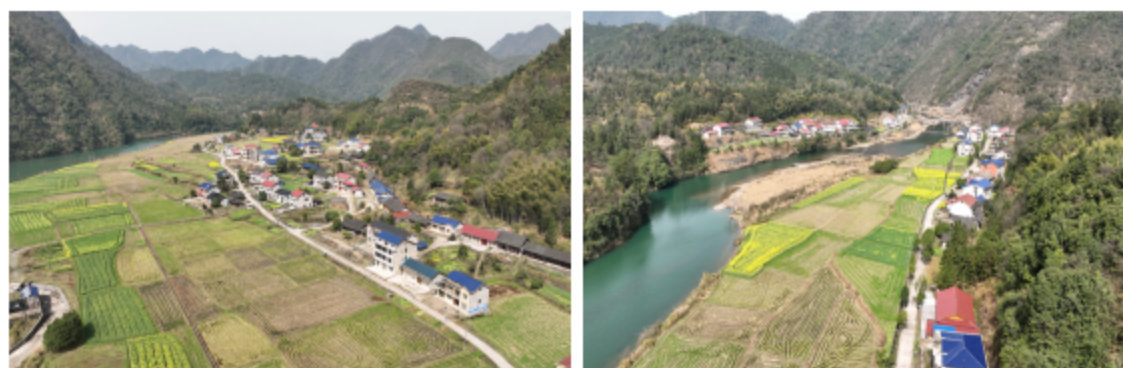
图 6-3 下游沿岸农田现状

另一方面，由于电站水库为年调节水库，发挥着防洪调蓄的功能。电站建设前，干旱季节，河道经常断流，农业灌溉用水需求难以保证；电站水库蓄水运行后，电站可根据下游灌溉用水需求及时下调水量，有利于保障下游农业生产用水需求。
